*Oficina de la Fiscal General del Estado de Nueva York Letitia James*  
Oficina de Investigaciones Especiales

19 de marzo de 2026

# Informe sobre la investigación de la muerte de José Francisco Escobar Vásquez

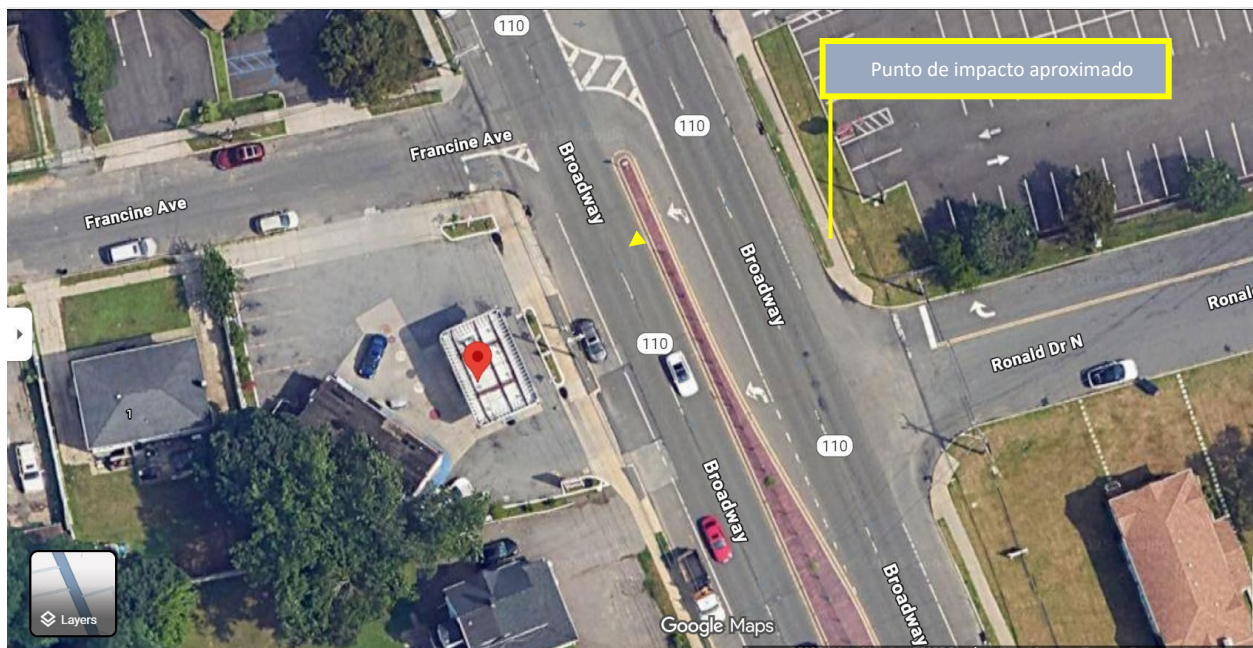
Dos fotografías aéreas de la Ruta 110 en el área del choque, que muestran Francine Avenue a la izquierda (oeste), de [Google Maps, Broadway y Francine Avenue, North Amityville](#).

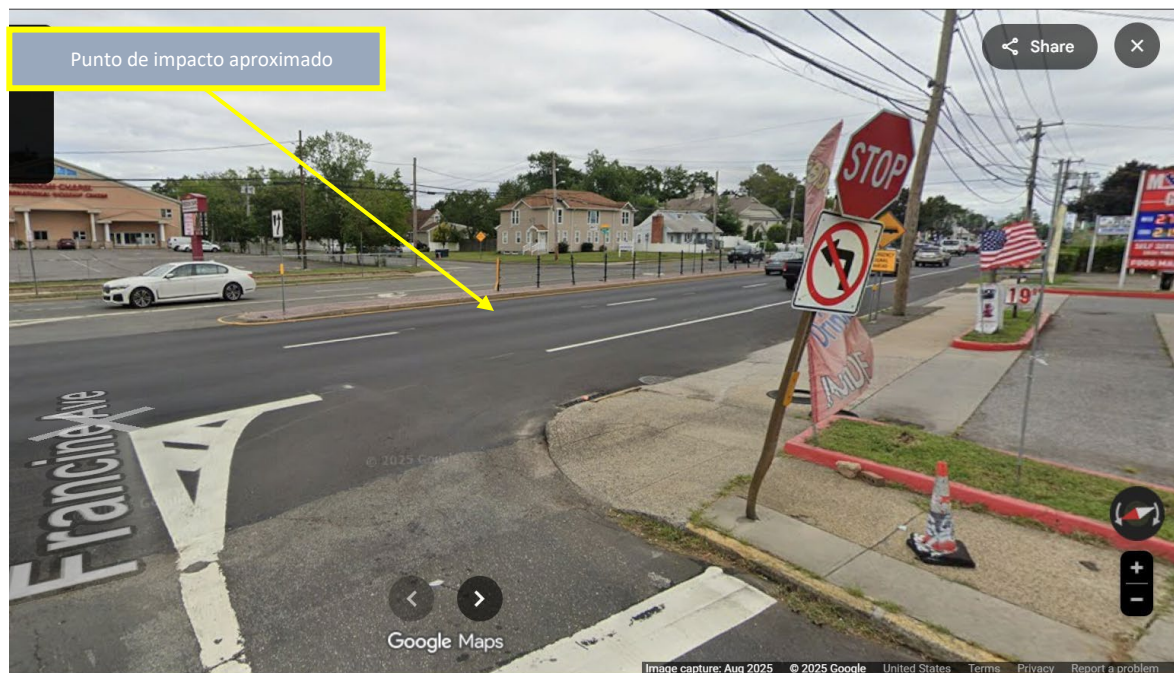
Foto de la Ruta 110, mirando hacia el este, en el área del choque, de [Google Maps, Broadway y Francine Avenue, North Amityville.](#)

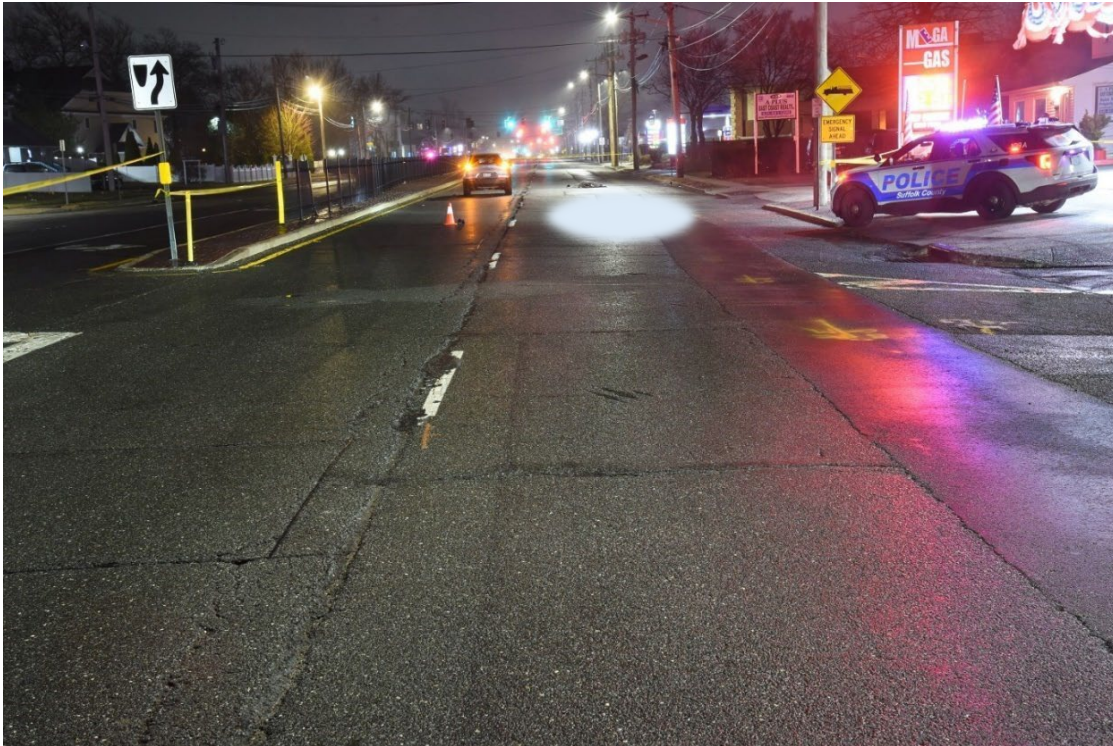
*Dos fotos de la CSS mirando hacia el sur por la Ruta 110 que muestran el punto aproximado del impacto, indicado por el cono naranja, el lugar de descanso final del Sr. Vásquez, indicado por la imagen borrosa, y el vehículo del oficial Moffatt en el carril izquierdo.*

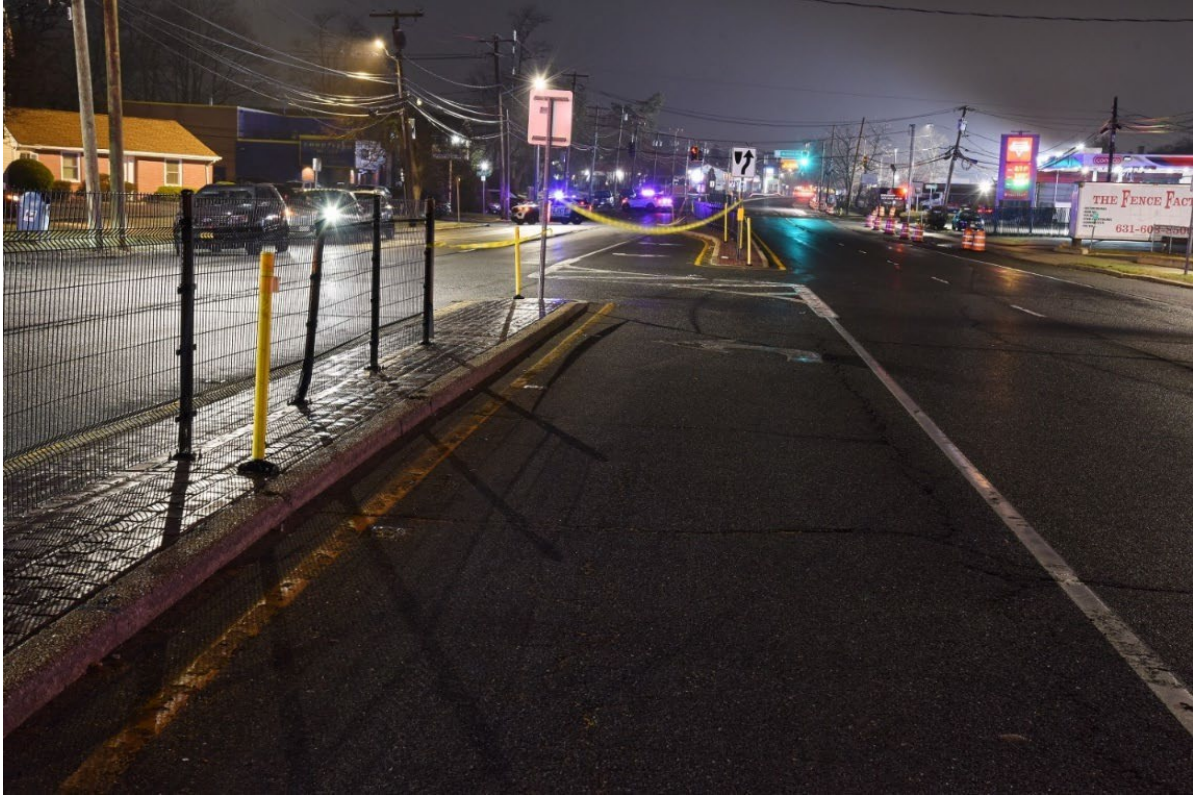
*Foto de la CSS que muestra la Ruta 110, mirando hacia el norte, en la intersección parcial de la Avenida Francine donde el Sr. Vásquez cruzó la Ruta 110 antes del choque.*

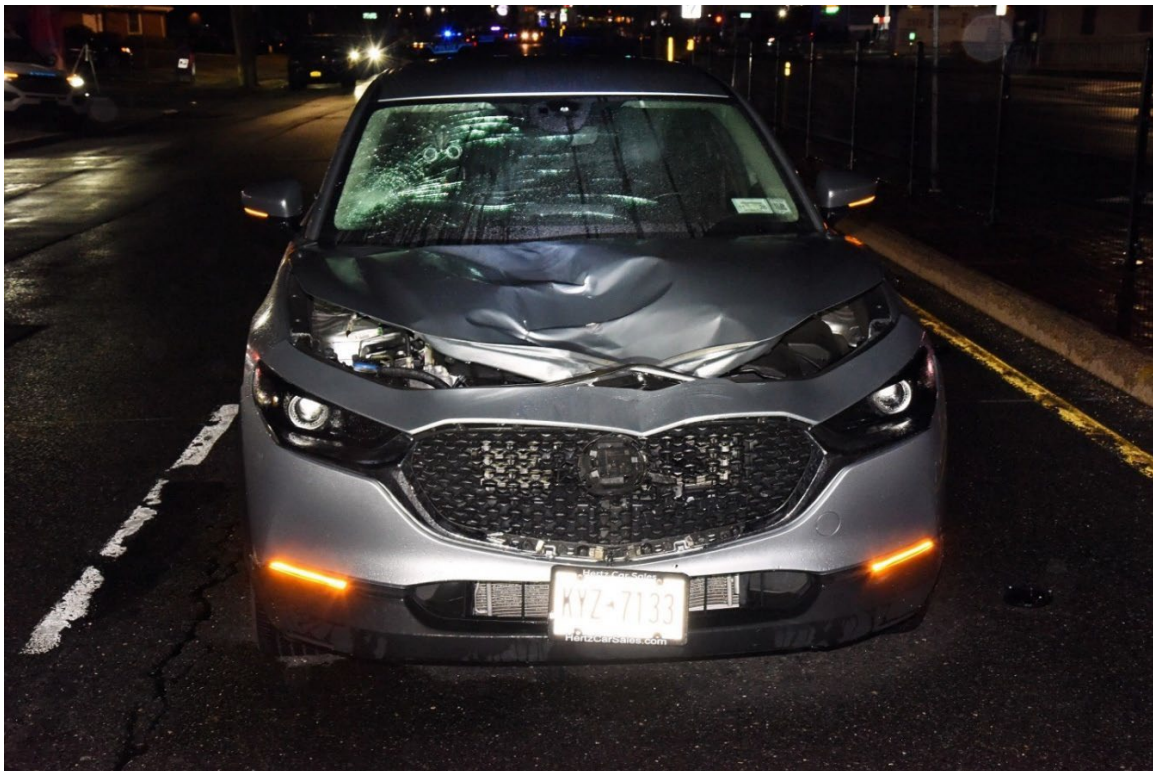
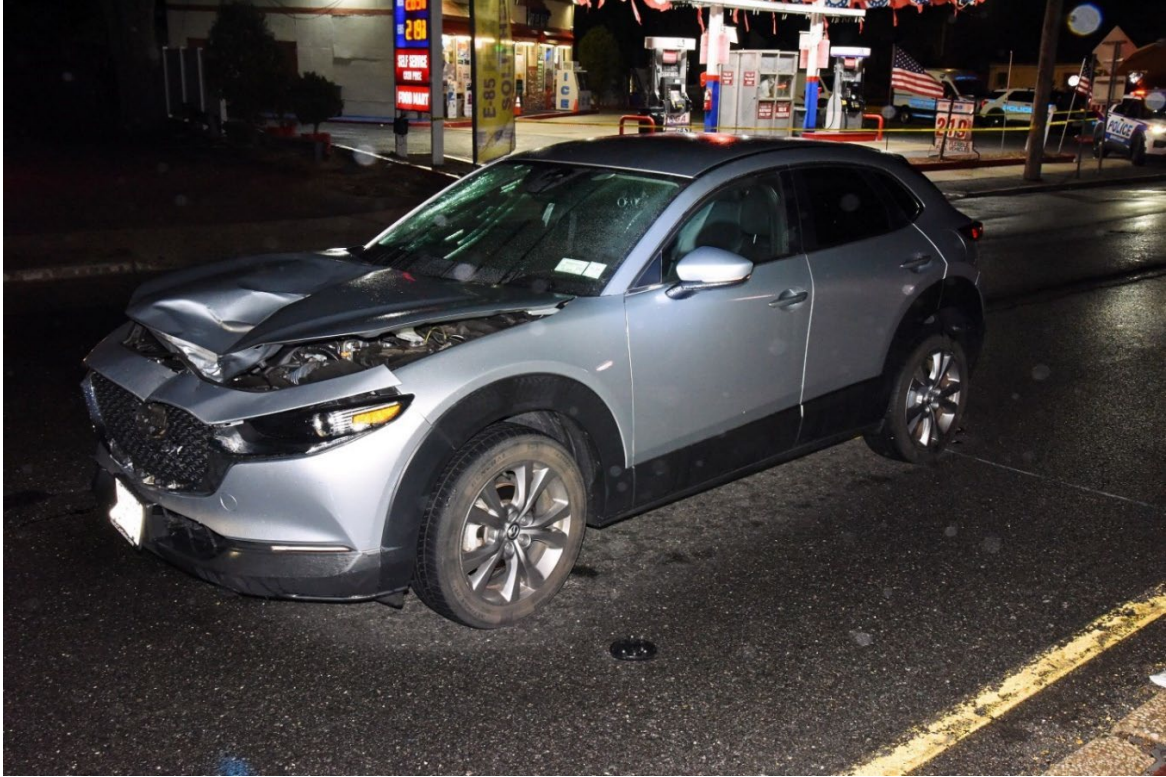
*Dos fotos de la CSS muestran el auto del oficial Moffatt con daños visibles en la parte delantera.*
